## **Pyrotechnická kontaminace brownfields**

Tomáš Pokorný

The progressive build-up process is not supposable only in “green-field” areas today. The new (and together more effective and ecological) trend is redevelopment of “brown-field” zones. During this process we can also use the modern movements in construction technology projection and the building site preparation. More than 60 years after W.W.II. there exists very specific and serious problem – the UXO (Unexploded Ordnance) contamination of some industrial areas.

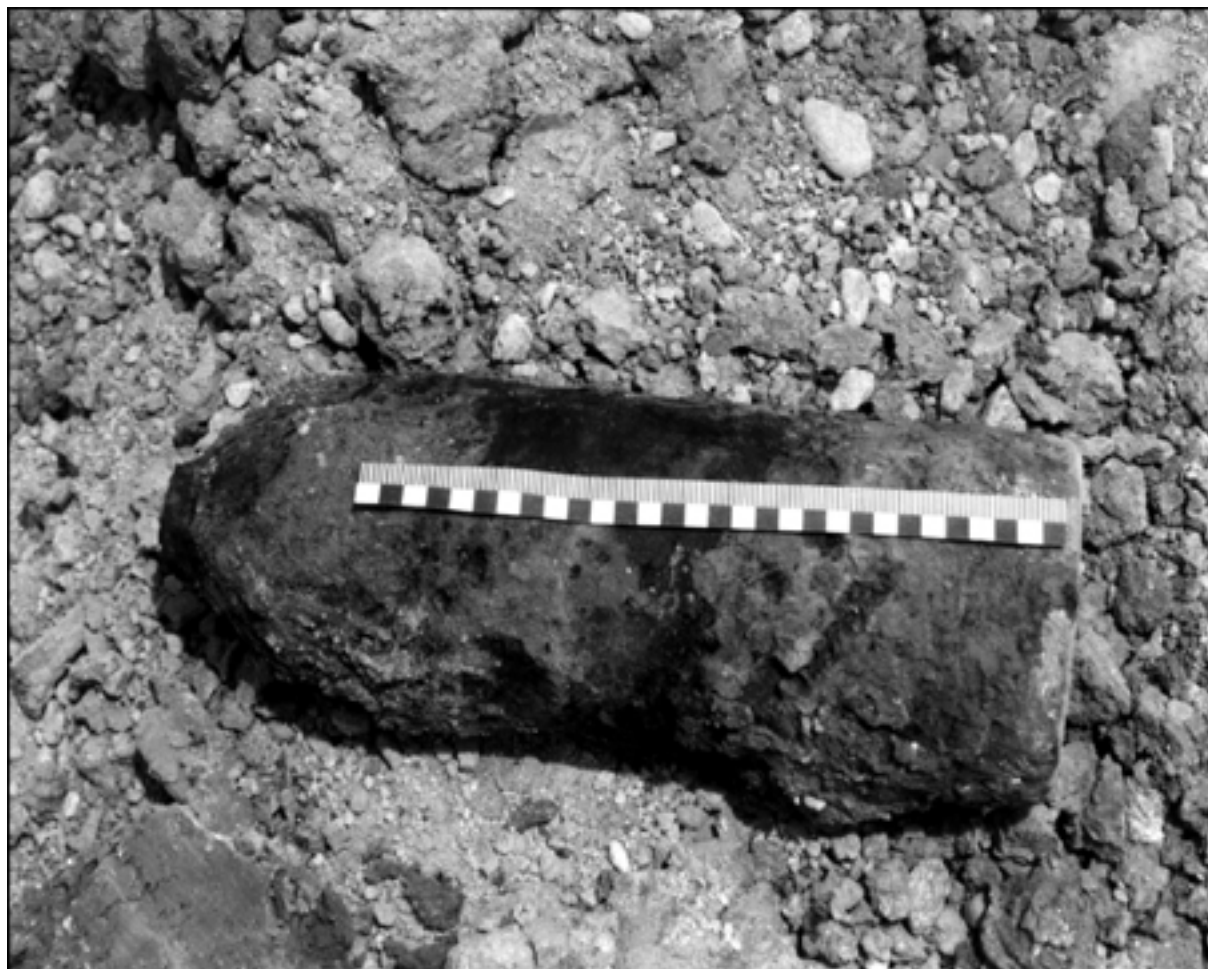
*Obr. 1 Odkrytá dělostřelecká mina vz. 18 ráže 140 mm*

V období od března 1996 do října 2002 zde bylo nalezeno zatím 71 kusů munice, od střely protiletadlového kanónu ráže 20 mm až po dělostřeleckou minu ráže 140 mm [Obr. 1] a také jeden kosterní nález (např. PCC Driessen 25 ks, AIG/Lincoln 18 ks, Porsche 11 ks, komunikace U letiště 7 ks). Přesto někteří investoři stále raději riskují životy nejen pracovníků stavby, ale i budoucích uživatelů a staví v této lokalitě bez pyrotechnického průzkumu a očisty staveniště.

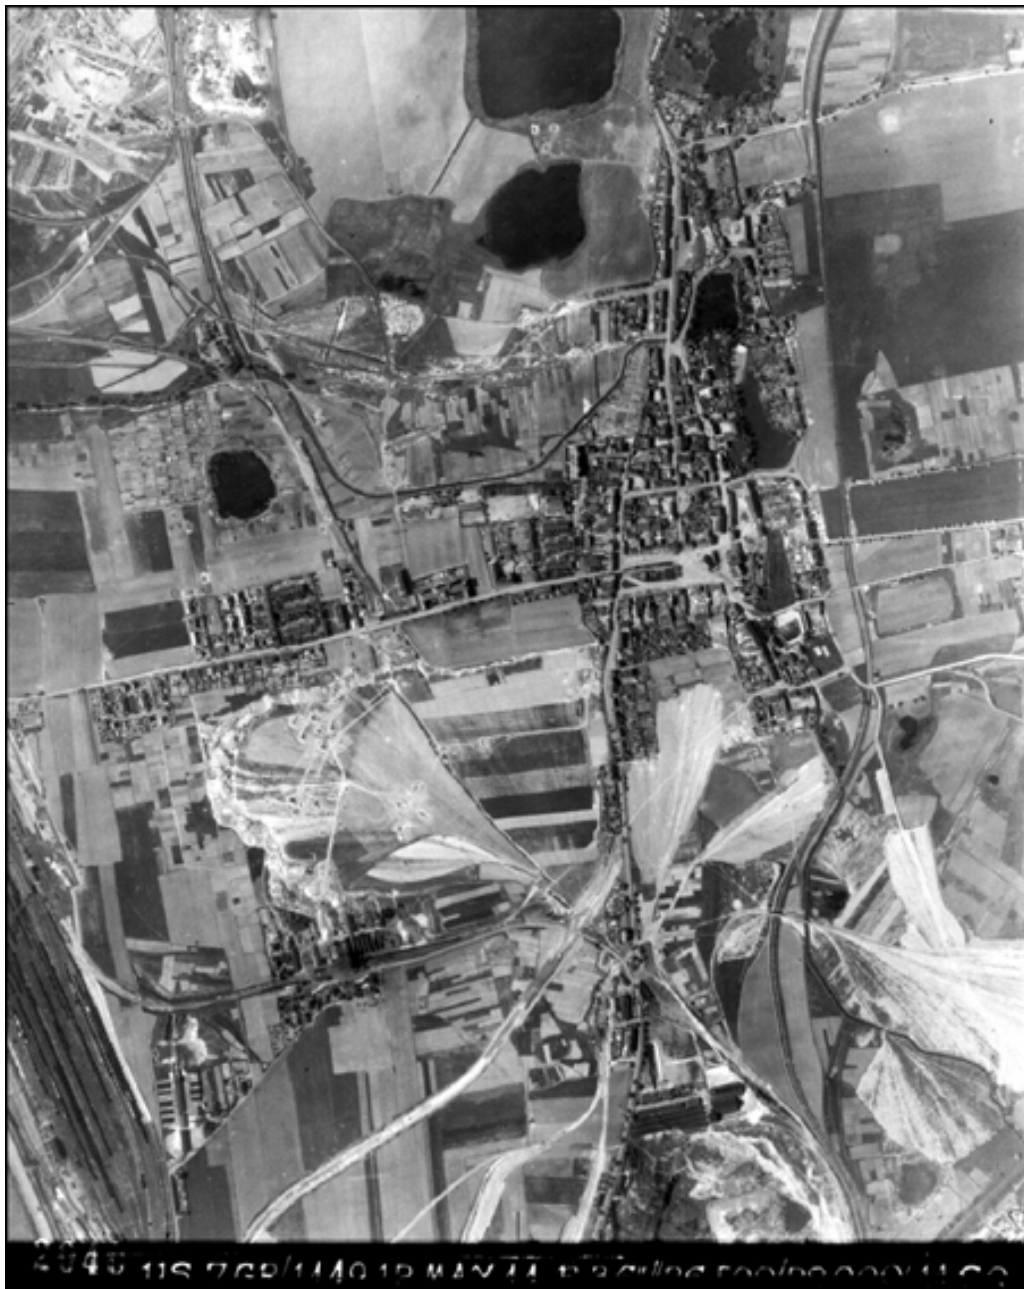
Obr. 2 Příklad dobové fotografie z leteckého náletu spojeneckých vojsk 1944

Přístup investorů k řešení tohoto problému v Plzni je potěšitelný, ale stále se v celorepublikovém měřítku jedná pouze o zlomek zasaženého území [Obr. 2].
